## **Znalecký posudok 06/2017**

vo veci zhodnotenia technického stavu a výpočtu všeobecnej hodnoty vozidla  
Volkswagen Passat 2.0 TDI DPF Business, E.Č.: NO111AZ

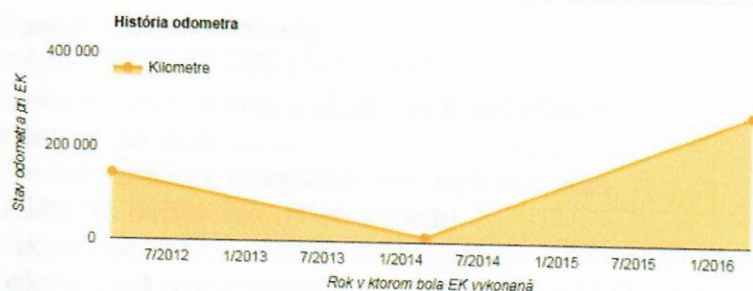
Overenie počtu najazdených km podľa pravidelných kontrol technického stavu a emisných kontrol vozidla – napriek tomu, že prístupné údaje majú len informatívny charakter je možné a to i vzhľadom k údajom z predloženej fakturácie je možné konštatovať že stav tachometra 309 003 km zodpovedá skutočnému jazdnému výkonu predmetného vozidla.

/pozn. v prípade emisnej kontroly 26.2.2014 ide pravdepodobne o omyl technika, ktorý zapisoval stav tachometra/

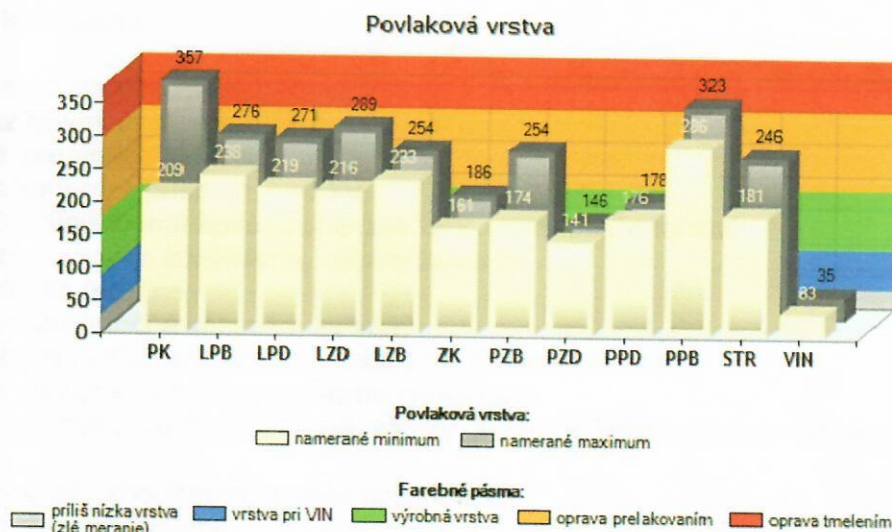
Lak: značné povrchové poškodenia, nekvalitný, "pomarančovitý", rôznej hrúbky

Z hrúbky laku nameranej pracoviskom kontroly originality 3.5.2017 vyplýva, že vozidlo ako celok bolo lakované, resp. hrúbka laku je väčšia ako hrúbka laku nanášaná výrobcom vozidla.

Hrúbka povlakovej vrstvy nanesená výrobcom vozidla býva najčastejšie v hraniciach 90 – 130 µm (vyskytujú sa však aj prípady s hornou hranicou do 180 µm), pričom namerané hodnoty sú spravidla v rozmedzí 40 µm. Pokiaľ je na vozidle nameraná hodnota blízka alebo vyššia ako 200 µm, dá sa predpokladať, že vozidlo alebo časť vozidla boli opravované, tmelené a prelakované. (µm = mikrometer, 1 mm = 1000 µm)
