**Zadávatel': Obec Oravská Lesná  
Obecný úrad  
029 57 Oravská Lesná**

# **Znalecký posudok 06/2017**

vo veci zhodnotenia technického stavu a výpočtu všeobecnej hodnoty vozidla  
Volkswagen Passat 2.0 TDI DPF Business, E.Č.: NO111AZ

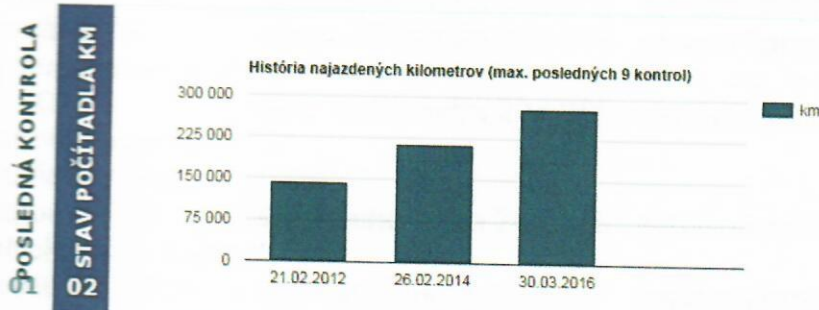
EČV: NO111AZ

Overenie počtu najazdených km podľa pravidelných kontrol technického stavu a emisných kontrol vozidla – napriek tomu, že prístupné údaje majú len informatívny charakter je možné a to i vzhľadom k údajom z predloženej fakturácie je možné konštatovať že stav tachometra 309 003 km zodpovedá skutočnému jazdnému výkonu predmetného vozidla.

/pozn. v prípade emisnej kontroly 26.2.2014 ide pravdepodobne o omyl technika, ktorý zapisoval stav tachometra/

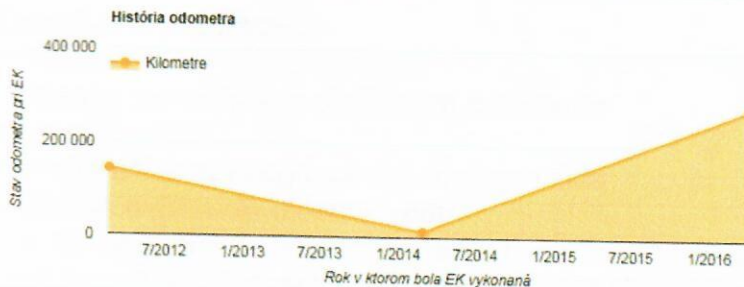
Vybrané údaje zaznamenané počas EK znázornené v grafe

Dátum vykonania kontroly	Typ kontroly	Stav odometra	Evidenčné číslo vozidla	Typ paliva
21.02.2012	Pravidelná	143 939 km	NO111AZ	NM
26.02.2014	Pravidelná	12 530 km	NO111AZ	NM
30.03.2016	Pravidelná	279 920 km	NO111AZ	NM

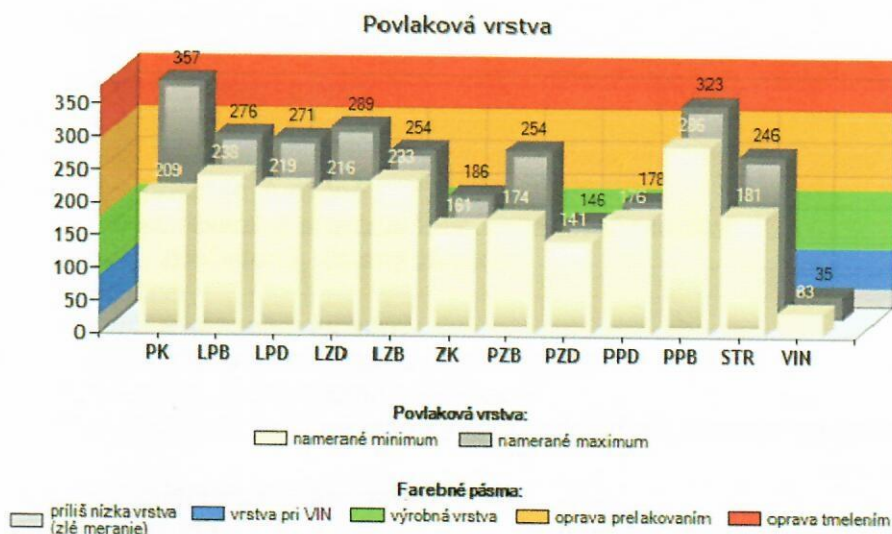
Z hrúbky laku nameranej pracoviskom kontroly originality 3.5.2017 vyplýva, že vozidlo ako celok bolo lakované, resp. hrúbka laku je väčšia ako hrúbka laku nanášaná výrobcom vozidla.

**Nameraná povlaková vrstva:**

Miesto merania:	Počet meraní:	Hrúbka laku:
Predná kapota:	5/5	209 - 367 µm
Ľavý predný blatník:	4/4	238 - 276 µm
Ľavé predné dvere:	4/4	219 - 271 µm
Ľavé zadné dvere:	4/4	216 - 289 µm
Ľavý zadný blatník:	5/5	233 - 254 µm
Zadná kapota:	5/5	161 - 186 µm
Pravý zadný blatník:	5/5	174 - 254 µm
Pravé zadné dvere:	4/4	141 - 146 µm
Pravé predné dvere:	4/4	176 - 178 µm
Pravý predný blatník:	4/4	286 - 323 µm
Strecha vozidla:	5/5	181 - 246 µm
VIN kód, iden. kód:	5/5	33 - 35 µm

Hrúbka povlakovej vrstvy nanesená výrobcom vozidla býva najčastejšie v hraniciach 90 – 130 µm (vyskytujú sa však aj prípady s hornou hranicou do 180 µm), pričom namerané hodnoty sú spravidla v rozmedzí 40 µm. Pokiaľ je na vozidle nameraná hodnota blízka alebo vyššia ako 200 µm, dá sa predpokladať, že vozidlo alebo časť vozidla boli opravované, tmelené a prelakované. (µm = mikrometer, 1 mm = 1000 µm)

- horší: áno, zrážka -10.00 %
