## **Znalecký posudok 06/2017**

vo veci zhodnotenia technického stavu a výpočtu všeobecnej hodnoty vozidla  
Volkswagen Passat 2.0 TDI DPF Business, E.Č.: NO111AZ

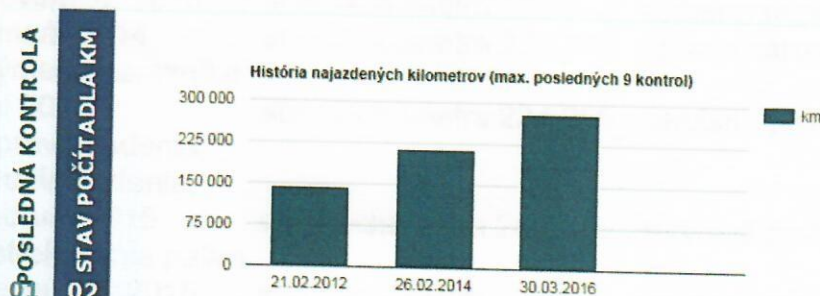
EČV: NO111AZ

Vybrané údaje zaznamenané počas EK znázornené v tabuľke

| Dátum vykonania kontroly | Typ kontroly | Stav odometra | Evidenčné číslo vozidla | Typ paliva |
| 21.02.2012 | Pravidelná | 143 939 km | NO111AZ | NM |
| 26.02.2014 | Pravidelná | 12 530 km | NO111AZ | NM |
| 30.03.2016 | Pravidelná | 279 920 km | NO111AZ | NM |
